**RICOSTRUZIONE VIABILITA' PONTE SATA / GR  
CROLLATO A SEGUITO ALLUVIONE campata 9 m  
ESECUZIONE CON ELEMENTI SCATOLARI 450x300cm affiancati**

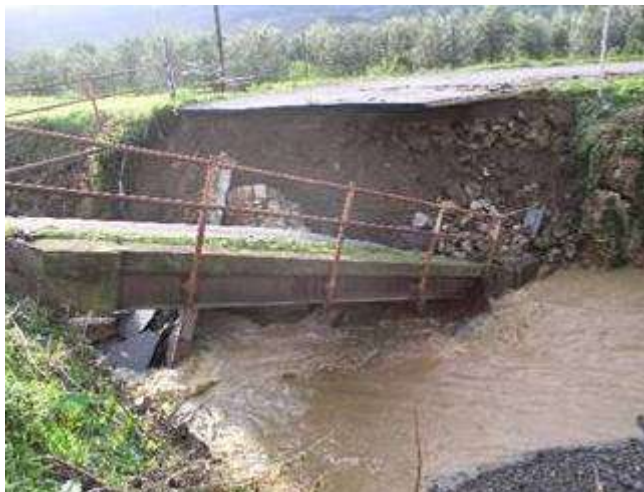
Crollo del ponte visto di lato

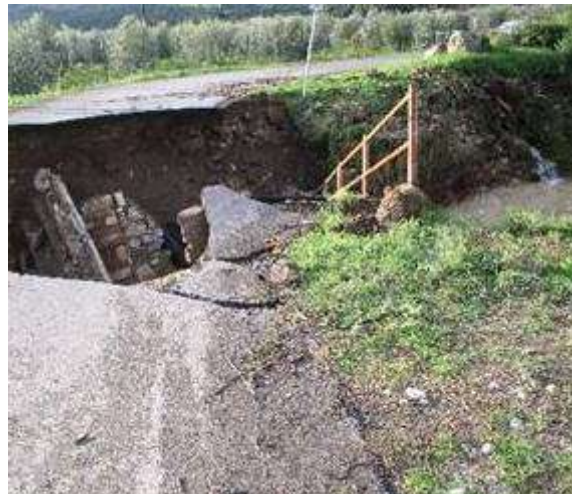
Crollo del ponte visto dalla strada
